PRZEMYSŁOWY INSTYTUT AUTOMATYKI I POMIARÓW
MERA-PIAP
Al. Jerozolimskie 202 02-222 Warszawa Telefon 23-70-81

Ośrodek Badań Niezawodności i Jakości

Grupa Problemowa d/s Kompatybilności Elektromagnetycznej

Badania specjalne KEM robota IRp-6.

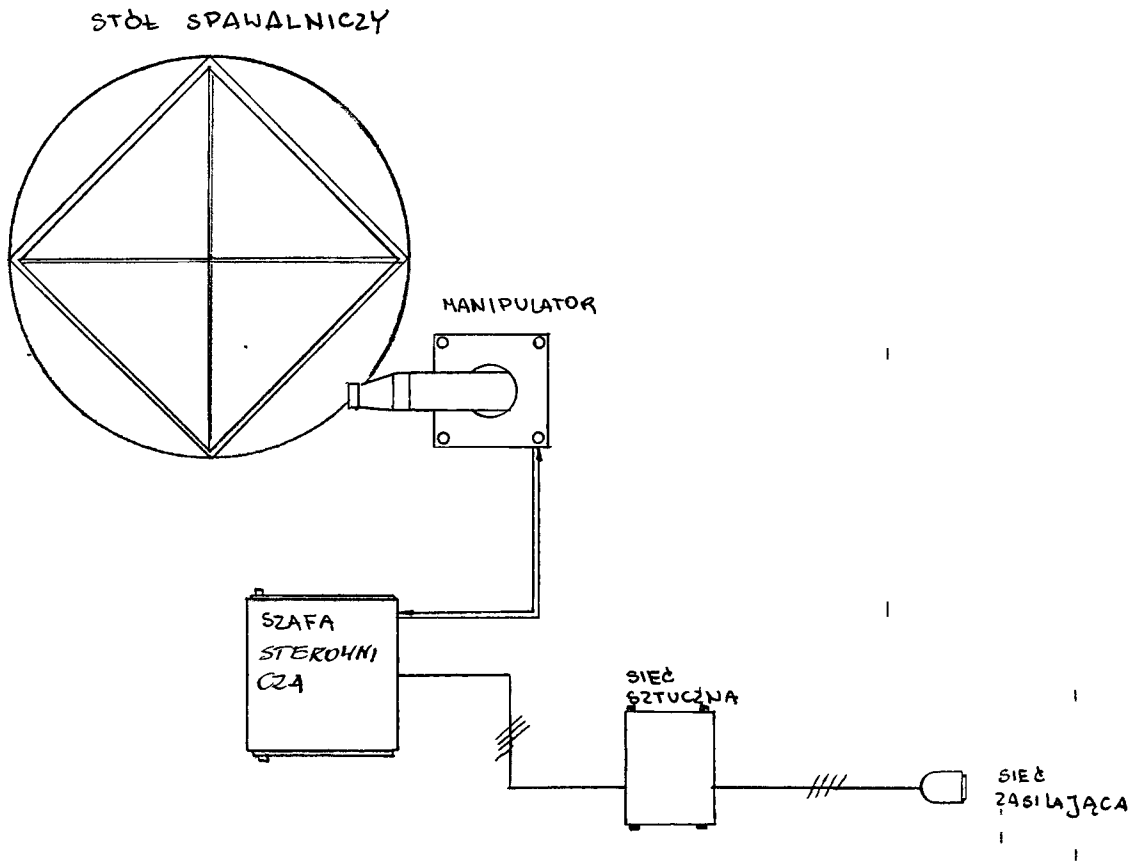
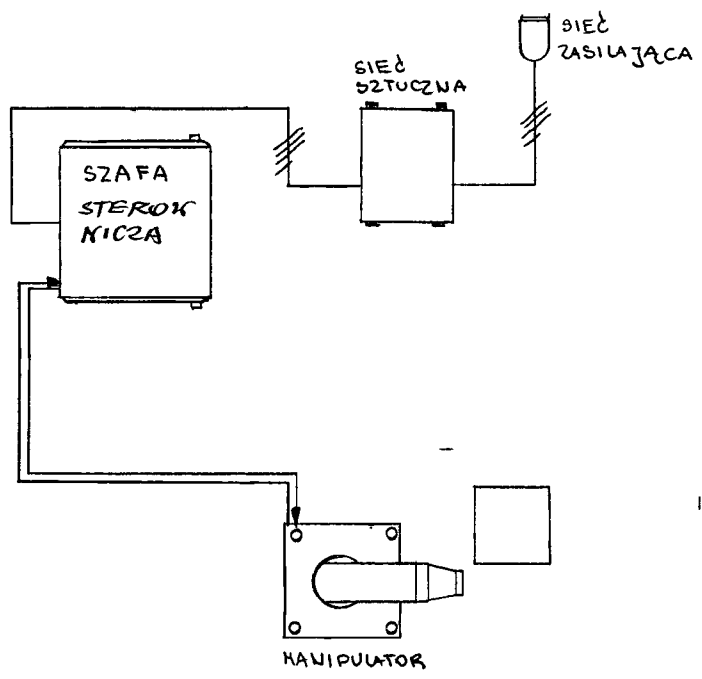
Rys.1. Usytuowanie urządzeń przy badaniu robotów A i B.

- Rys.1 Usytuowanie urządzeń przy badaniu robota A i B
- Rys.2 Podstawowe układy pomiarowe

Usytuowanie urządzeń na stanowiskach badawczych pokazano na rys.1. Podstawowe układy pomiarowe pokazano na rys.2.

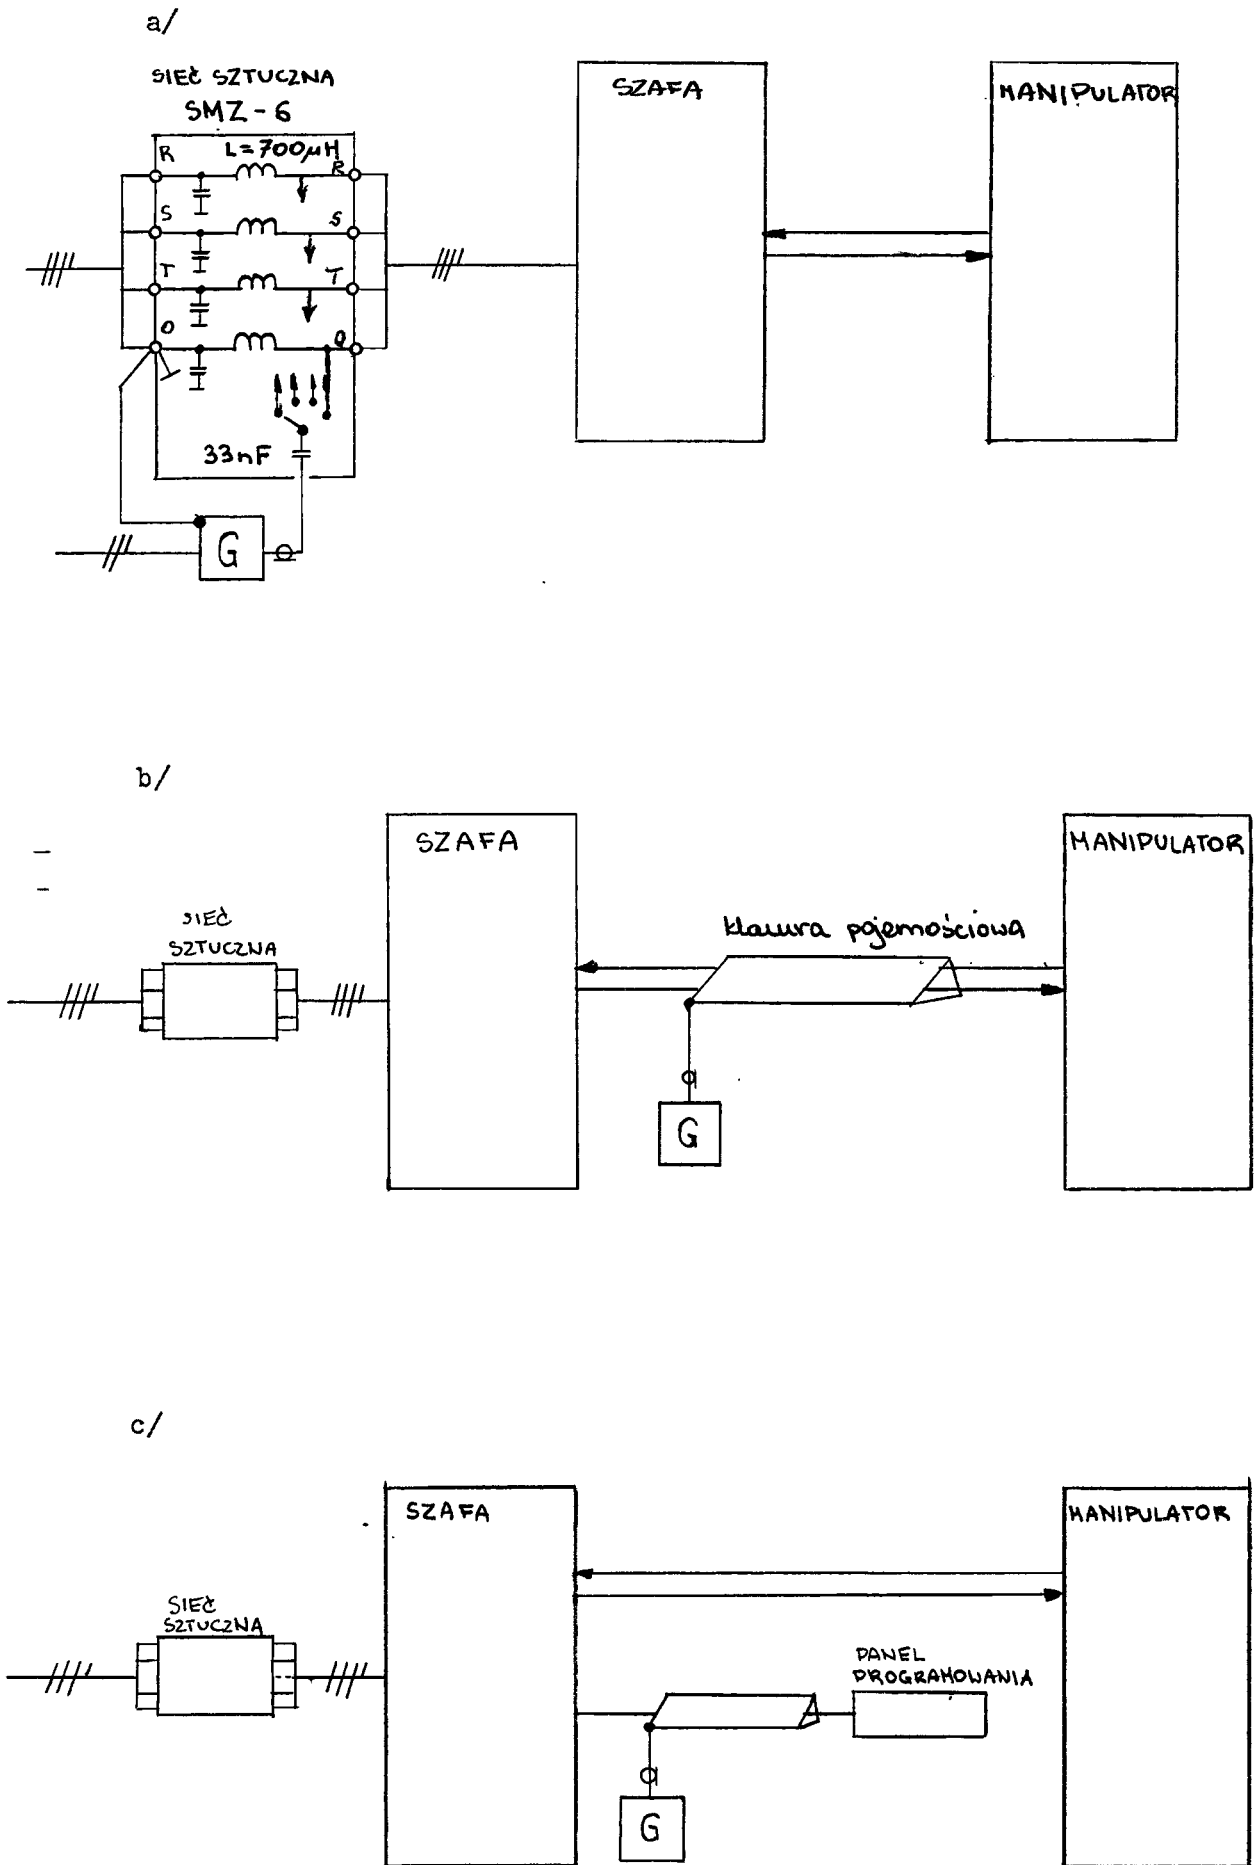
Rys.2. Podstawowe układy pomiarowe zakłócalności
 a/ od strony sieci, b/ kabla manipulator - szafa, c/ kabla do panelu programowania.
